EDİRNE TUNCA - MERİÇ TAŞKINI (25 - 30 MART 2018) ETKİ ALANI HARİTASI

HARİTA BİLGİLERİ VE VERİ KAYNAKLARI
Bu harita, EDİRNE İli Merkez, Uzunköprü, Havsa ve Meriç ilçeleri ile yakın civarında 25 - 30 Mart 2018 tarihlerinde gerçekleşen su baskını / sel olayının etkilendiği alanı göstermektedir.

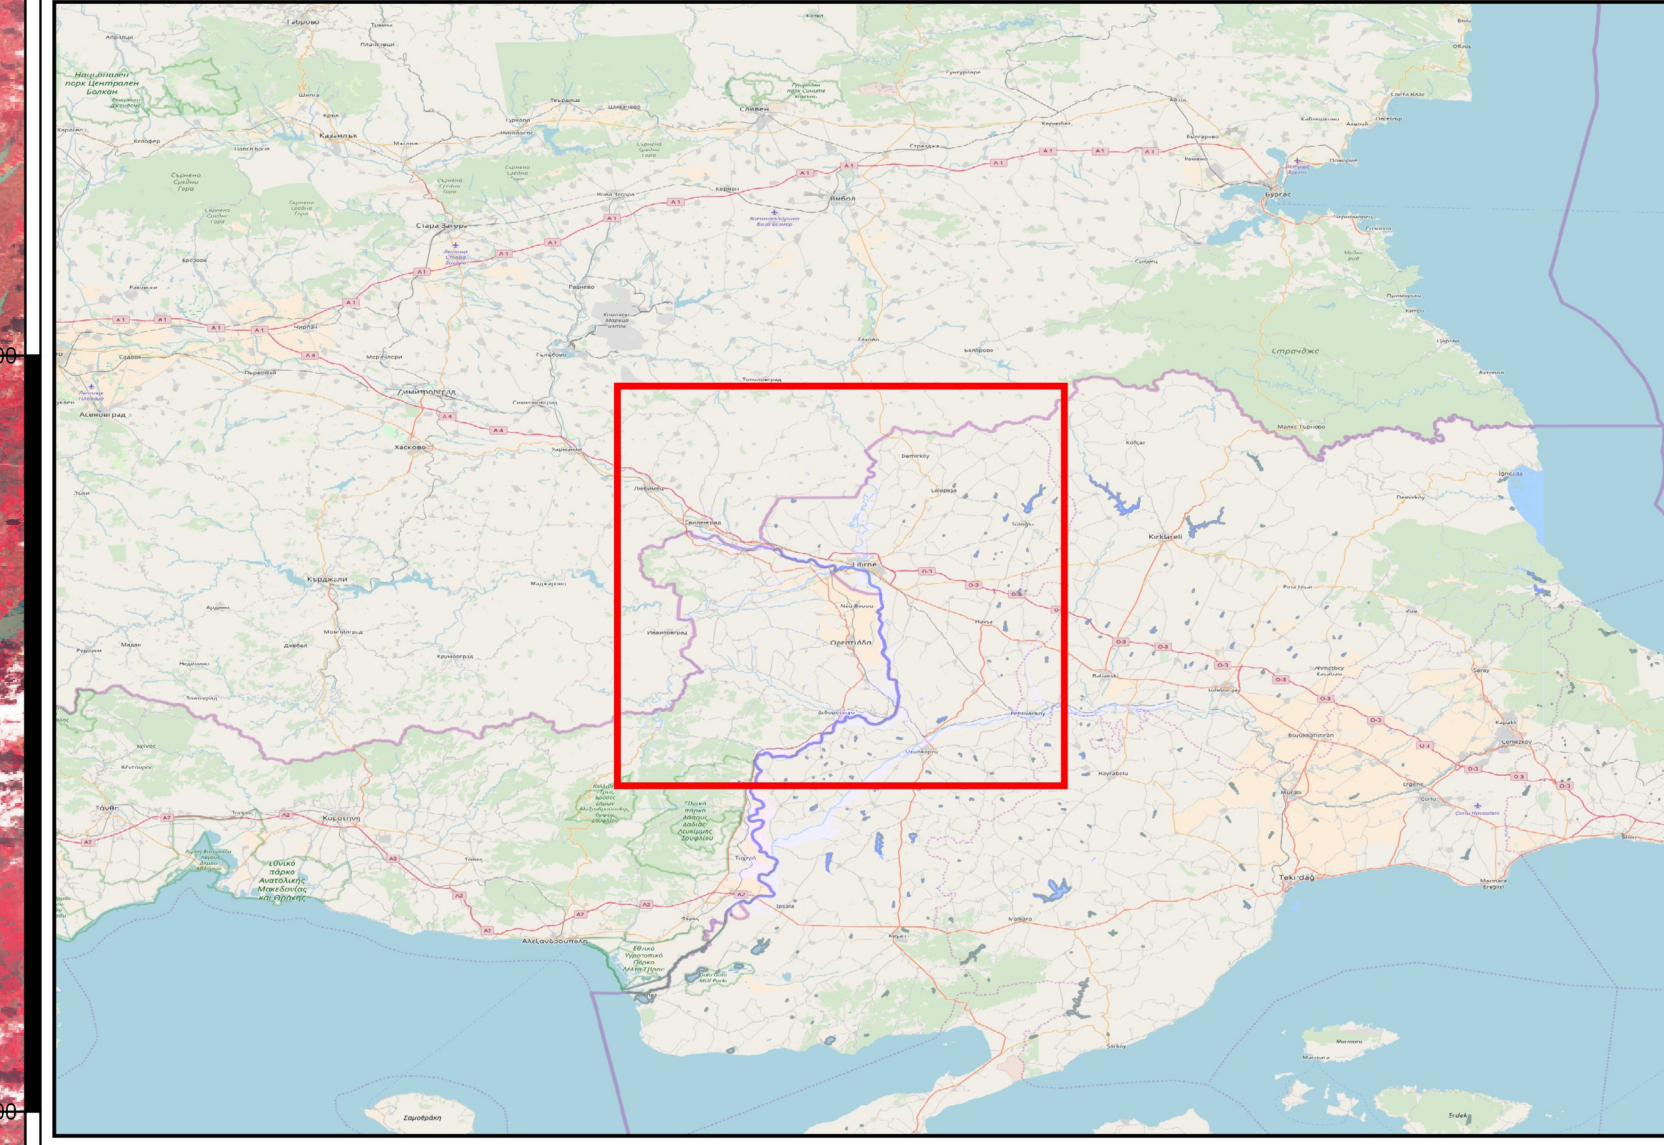
Haritada ve analizlerde altlık olarak kullanılan uydu verileri, Avrupa Uzay Ajansı (ESA)'na ait Sentinel-1 Sentetik Açıklıklı Radar (SAR) ve Sentinel-2 (OPTİK) verileridir. SAR verileri, Sentinel Bilimsel Veri Merkezi (Scientific Data Hub) servisi vasıtasıyla elde edilmiştir. Afet öncesi ve sonrasında ait 5 farklı güne ait SAR verileri (20 - 21 - 26 - 27 Mart ve 01 Nisan 2018) karşılaştırılmış ve su - sel suları ile kaplı alanlar gün - gün haritalanmıştır. (soldaki büyük harita)

SONUÇ:
SAR ve optik veriler kullanılarak su altındaki alanlar zaman serisi olarak tespit edilmiştir.

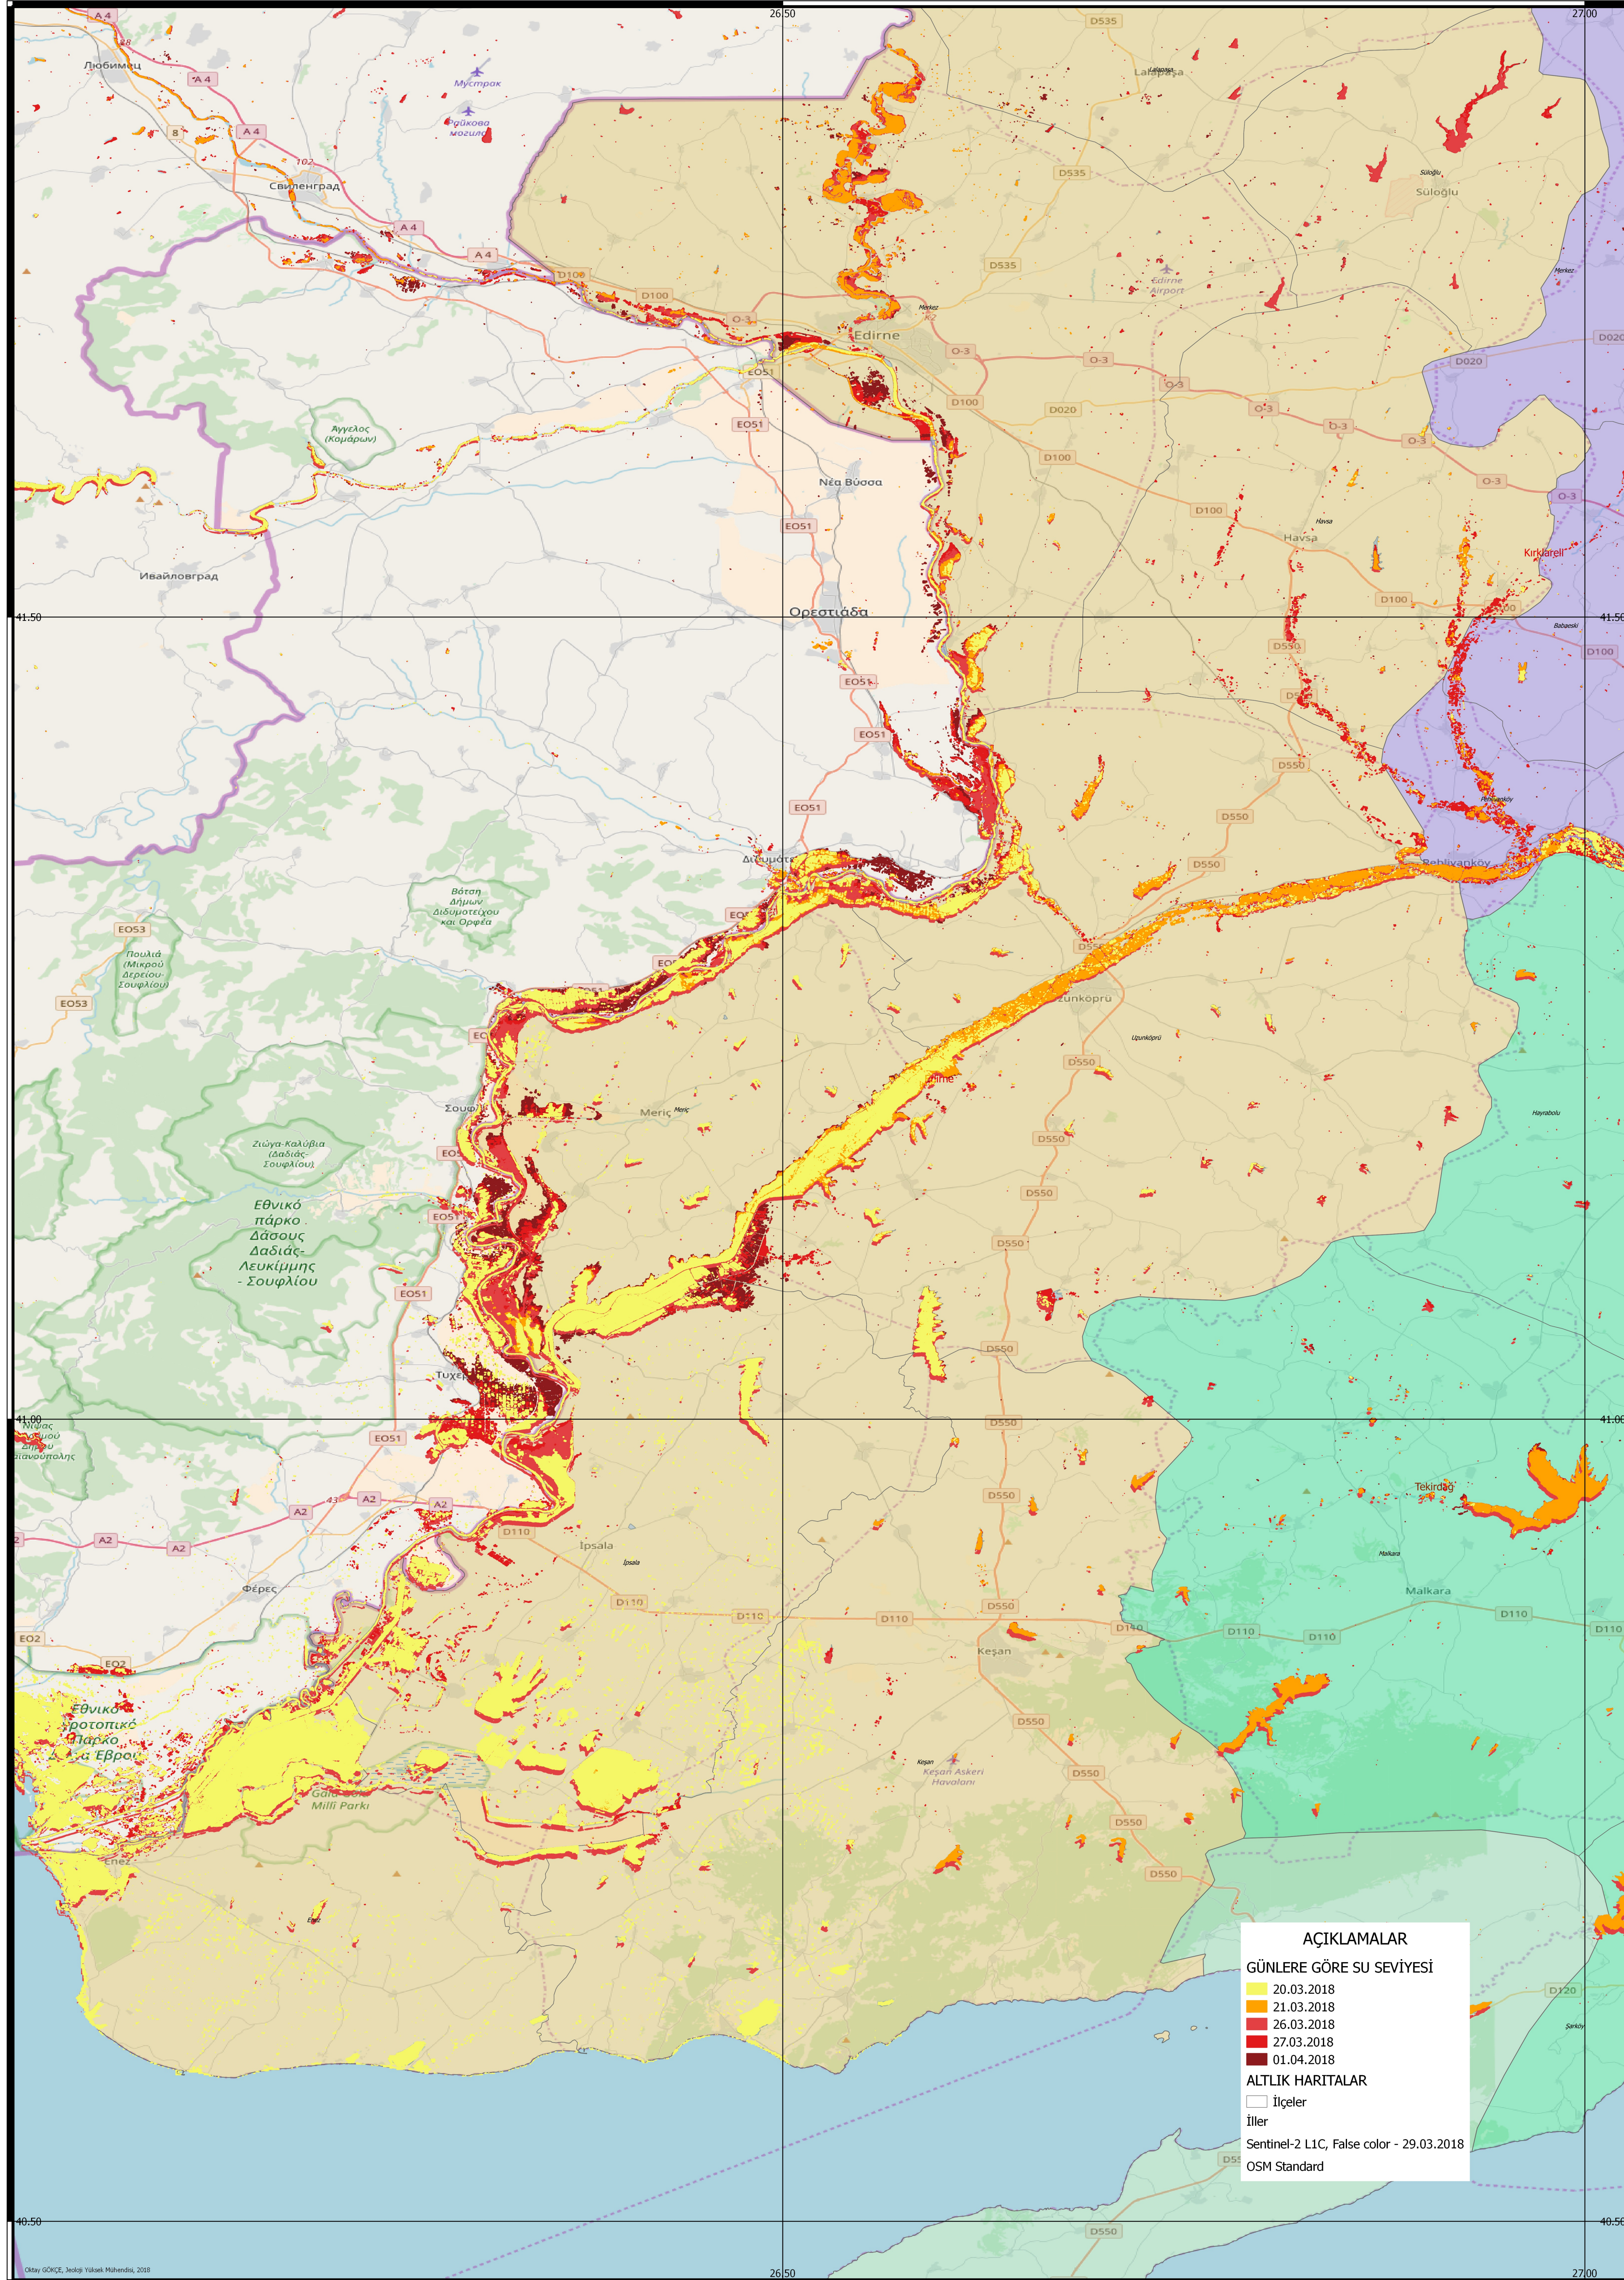
Görüntünün elde edilmesinden sonra ürün oluşturulunca kadar yapılan işlemler aşağıda özetlenmiştir:
1. SAR verisinin kalibrasyonu.
2. Kalibre edilmiş veriden parazitlerin temizlenmesi.
3. Kalibre edilmiş ve parazit temizlenmiş verinin geometrik düzeltilmesi.
4. Sigma bandından suyu ayırtmak için eşik değer belirleme ve yeni bant oluşturma işlemi.
5. Verinin CBS yazılımlarında açılacak şekilde dışarı aktarımı ve söz konusu yazılımlarda etki alanının sayısallaştırılması.

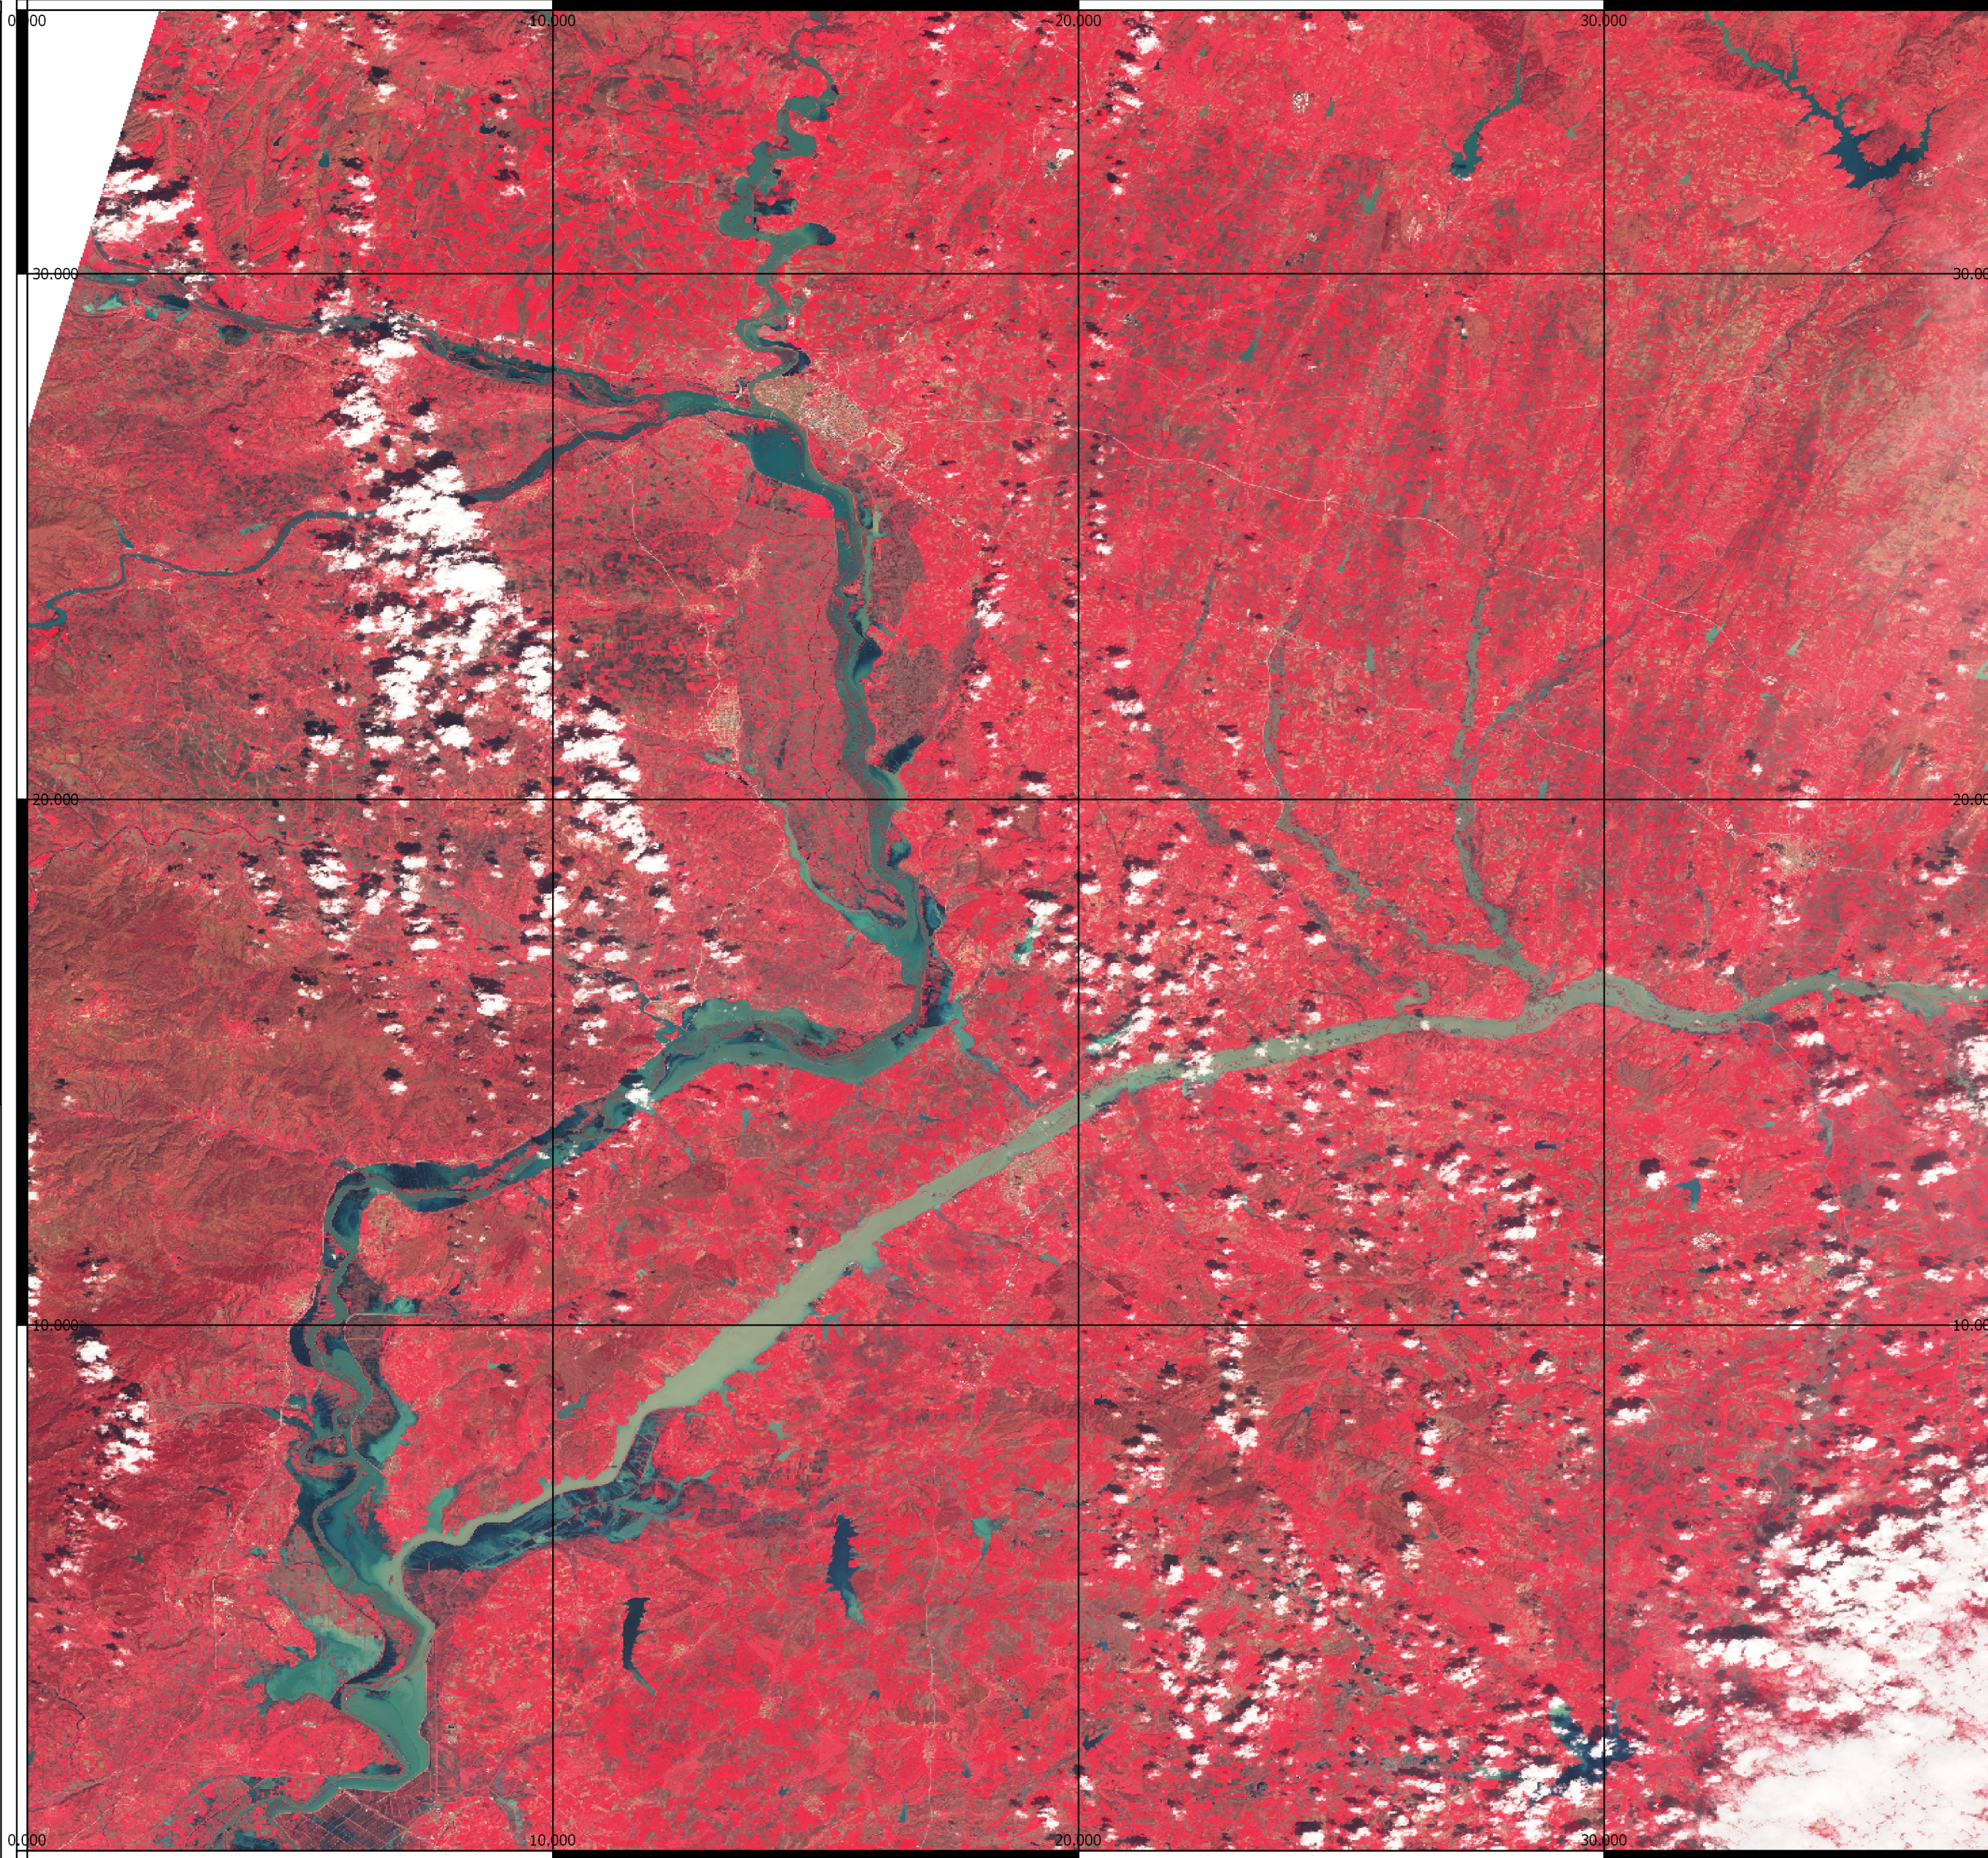
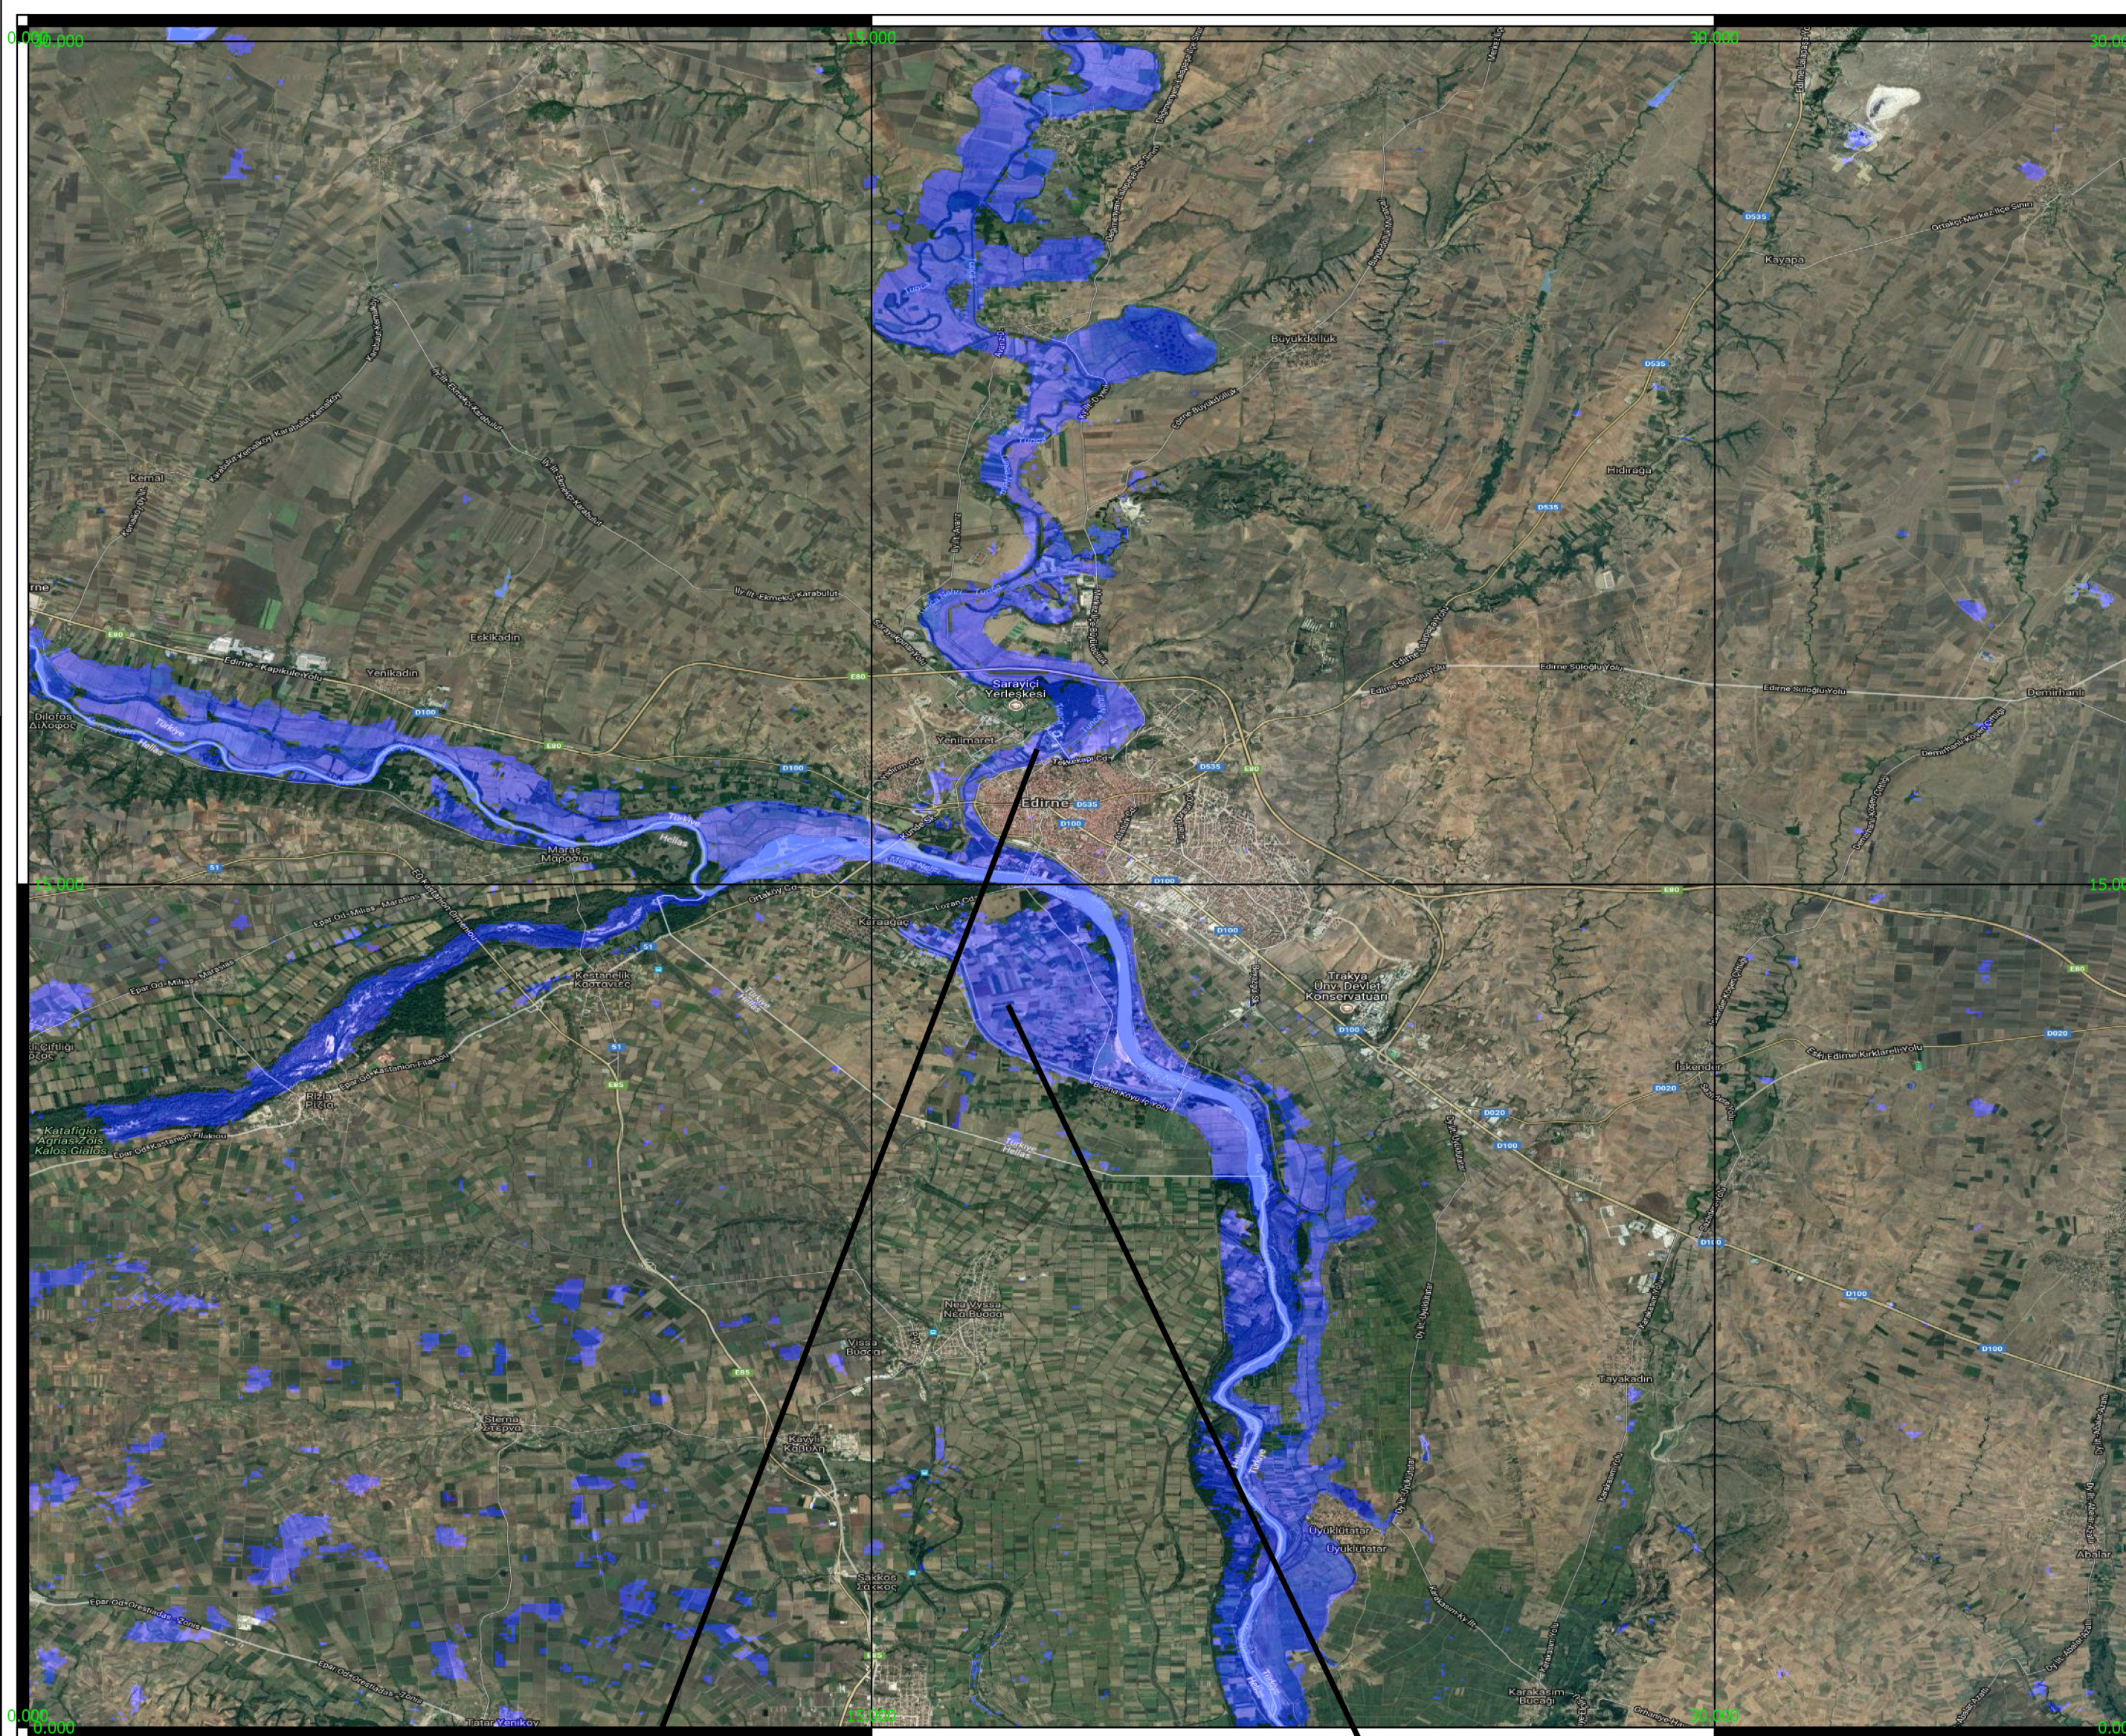
Ayrıca 29 Mart 2018 gününe ait Sentinel 2 verisi kullanılarak eğitilmiş sınıflandırma yapılmış ve sel alanı bu şekilde de bulunarak haritalanmıştır. (sağ üst uydu görüntüsü ve sağ altta etki alanı)
